Proje: Yüzey aşınması

YÜZEY AŞINMASI

Sistemli dış cephe koruması

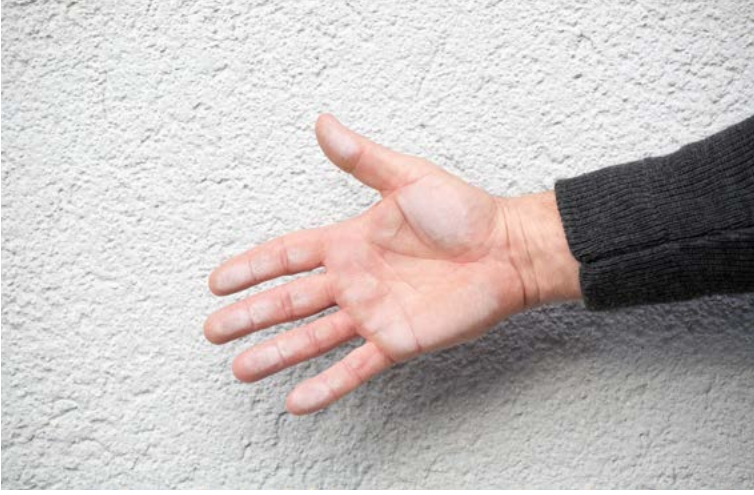
UV radyasyonu ve eski boyadaki bağlayıcı maddenin yıkanması ile dış cephe kaplamasının yüzeyindeki beyaz pigmentler ayrışmaya maruz kalır ve beyaz toz bırakan bir aşınma meydana gelir. Yüzeyi elinizle ovuşturarak kumlanma veya tebeşirlenme olup olmadığını belirleyebilirsiniz.
